**EVALUASI TINGKAT KERUSAKAN JALAN MENGGUNAKAN  
METODE *PAVEMENT CONDITION INDEX* (PCI) PADA RUAS  
JALAN LAKSAMANA MALAHAYATI STA 0+000 – 4+300  
KABUPATEN ACEH BESAR**

**TUGAS AKHIR**

**PROGRAM STUDI TEKNIK SIPIL  
UNIVERSITAS MUHAMMADIYAH ACEH  
BATOH - BANDA ACEH  
2026**

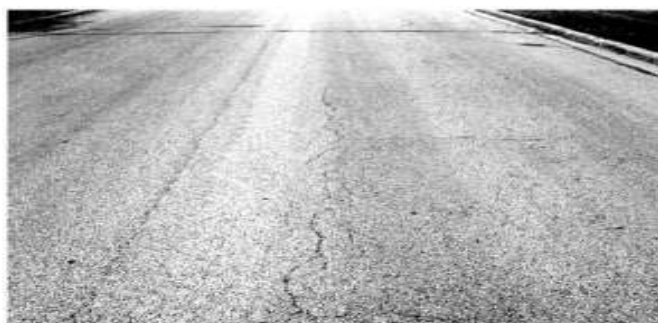
Gambar 2. 2 Retak Kulit Buaya (*Alligator Cracking*)  
Sumber : (ASTM D6433, 1995)

Retak kulit buaya adalah serangkaian retak memanjang paralel yang membentuk banyak sisi menyerupai kulit buaya.

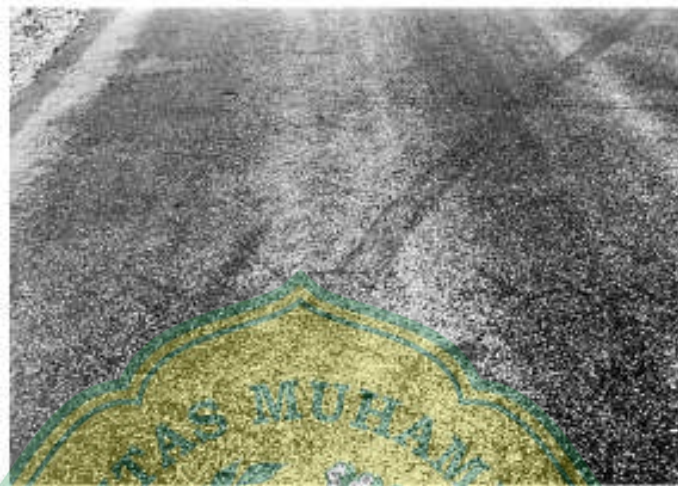
Gambar 2. 3 Kegemukan (*Bleeding*)  
Sumber : (ASTM D6433, 1995)

Kegemukan adalah hasil dari aspal pengikat yang berlebihan, yang bermigrasi ke atas permukaan perkerasan. Kelebihan kadar aspal atau terlalu

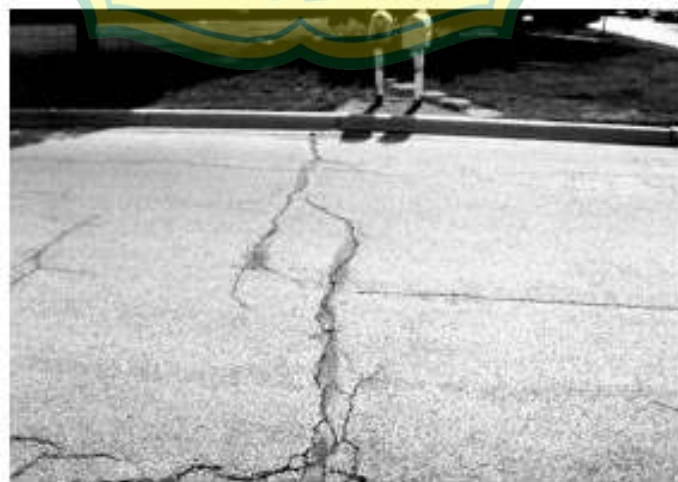
Gambar 2. 4 Retak blok (*block cracking*)  
Sumber : (ASTM D6433, 1995)

Retak blok ini berbentuk blok-blok besar yang saling bersambungan, dengan ukuran sisi blok 0,3 sampai 3 m dan dapat membentuk sudut atau pojok yang tajam.

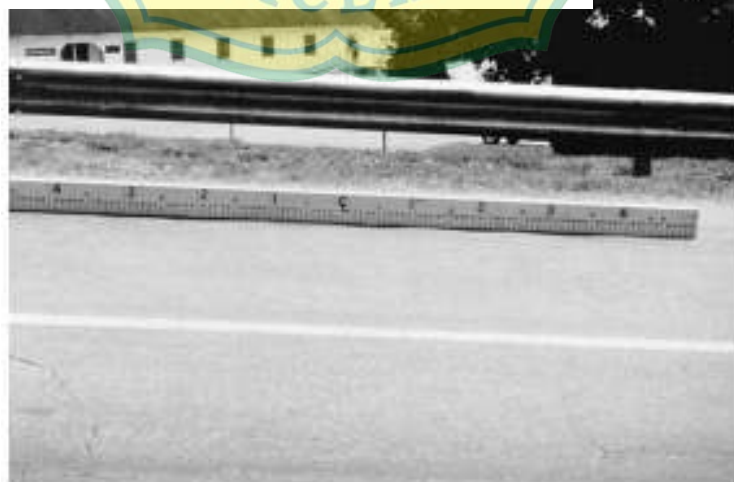
Gambar 2. 6 Keriting (*Corrugation*)  
Sumber : (ASTM D6433, 1995)

Keriting atau bergelombang adalah kerusakan akibat terjadinya deformasi plastis yang menghasilkan gelombang-gelombang melintang atau tegak lurus arah perkerasan.

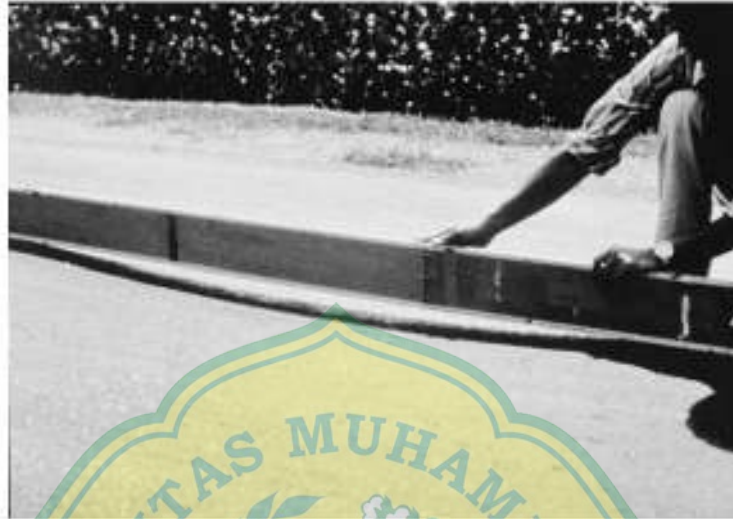
Gambar 2. 7 Amblas (*Depression*)  
Sumber : (ASTM D6433, 1995)

Amblas adalah penurunan perkerasan yang terjadi pada area terbatas yang mungkin dapat diikuti dengan retakan.

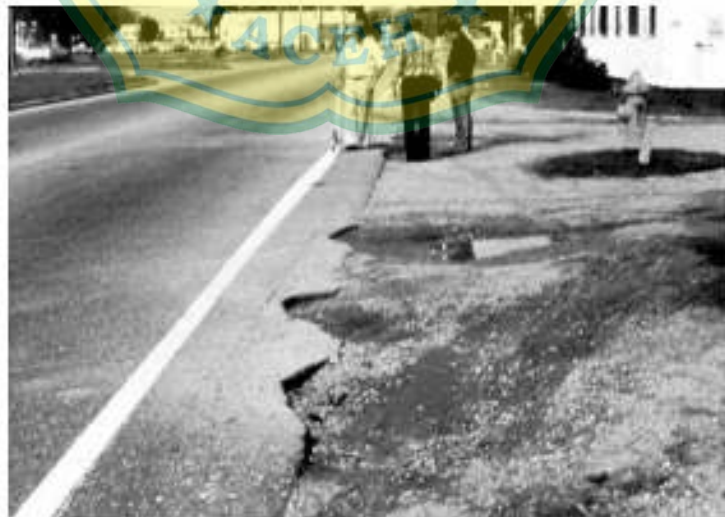
Gambar 2. 8 Retak Pinggir (*Edge Cracking*)  
Sumber : (ASTM D6433, 1995)

Retak tepi biasanya terjadi sejajar dengan tepi perkerasan dan berjarak sekitar 0,3-0,5 m dari tepi luar.

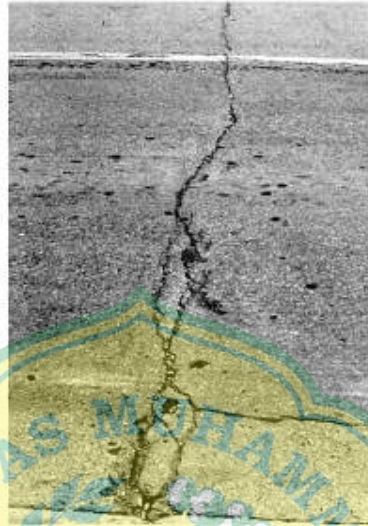
Gambar 2. 9 Retak Refreksi Sambung (*Join Reflection Cracking*)  
Sumber: (ASTM D6433, 1995)

Kerusakan ini umumnya terjadi pada permukaan perkerasan aspal yang telah dihamparkan di atas perkerasan beton.

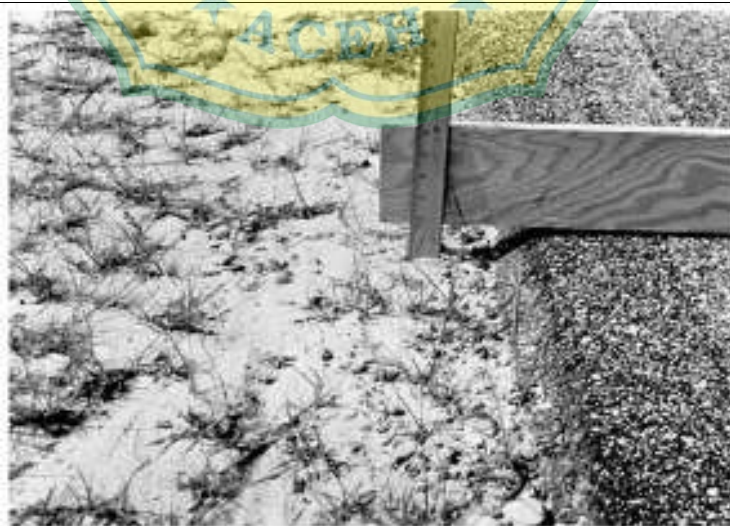
Gambar 2. 10 Penurunan bahu jalan (*lane/shoulder drop off*)  
Sumber : (ASTM D6433, 1995)

Penurunan bahu jalan adalah adalah beda elevasi antara tepi perkerasan dan bahu jalan.

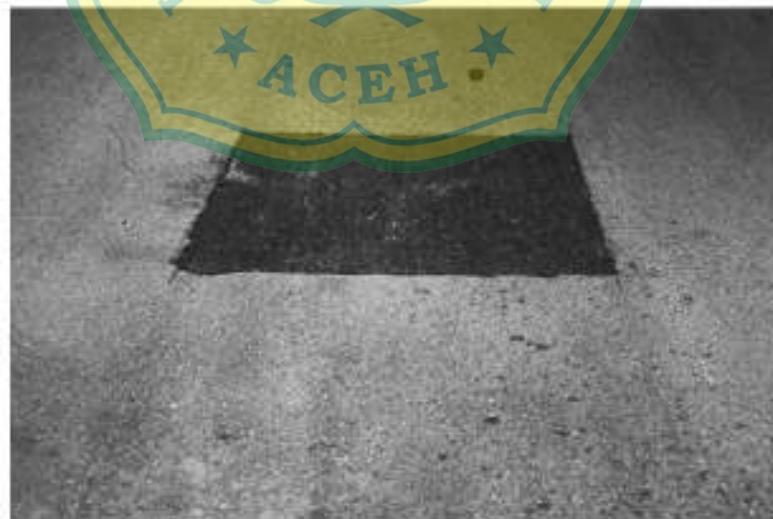
Gambar 2. 12 Tambalan dan galian utilitas (*patching and utility cut patching*)  
Sumber : (ASTM D6433, 1995)

Tambalan adalah penutupan bagian perkerasan yang mengalami perbaikan.

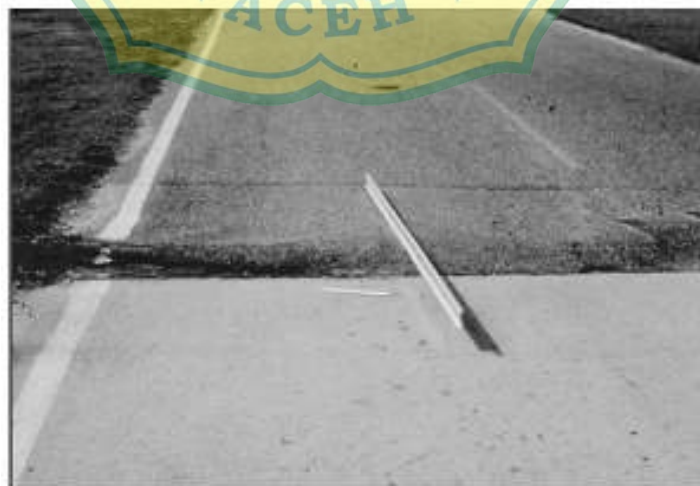
Gambar 2. 16 Sungkur (*Shoving*)  
Sumber : (ASTM D6433, 1995)

Sungkur adalah perpindahan permanen secara lokal dan memanjang dari permukaan perkerasan yang disebabkan oleh beban lalu lintas.

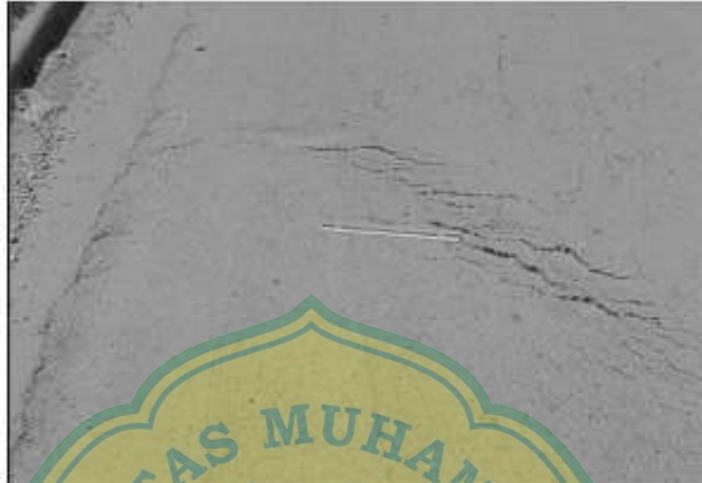
Gambar 2. 17 Retak Slip (*Slippage Cracking*)  
Sumber : (ASTM D6433, 1995)

Retak selip atau retak yang berbentuk bulan sabit yang diakibatkan oleh gaya-gaya horizontal yang berasal dari kendaraan.

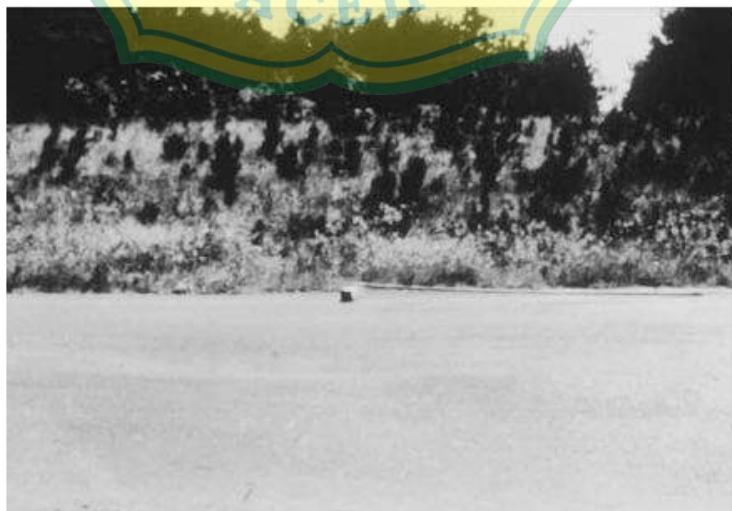
Gambar 2. 18 Mengembang (Swell)  
Sumber : (ASTM D6433, 1995)

Pengembangan adalah gerakan lokal ke atas dari perkerasan akibat pengembangan (pembekuan air) dari tanah dasar atau dari bagian struktur perkerasan.

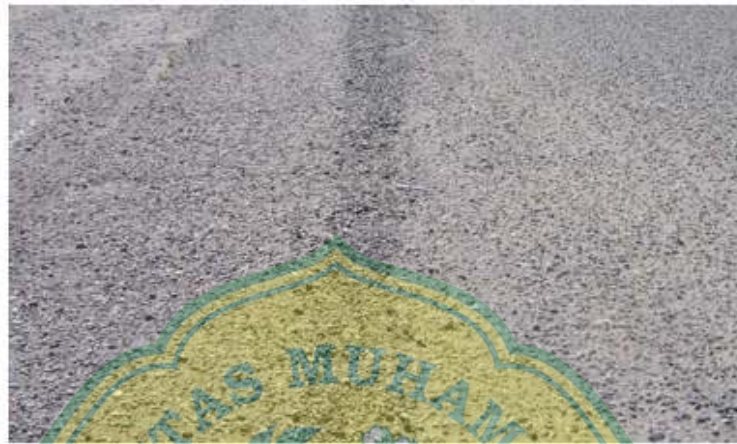
Gambar 2. 19 Pengelupasan dan Butiran Lepas (*Weathering and Raveling*)  
Sumber : (ASTM D6433, 1995)

Pelapukan dan pelepasan butir adalah disintegrasi permukaan perkerasan aspal melalui pelepasan partikel agregat yang berkelanjutan, berawal dari permukaan perkerasan menuju ke bawah atau dari tepi ke dalam

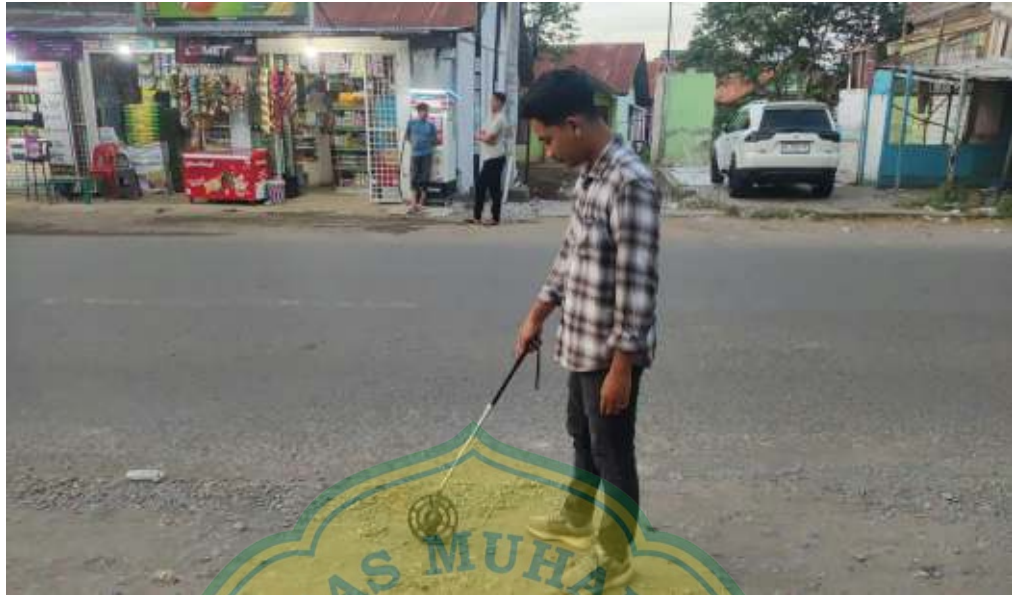
Gambar A.3.5 Proses Pengukuran STA Menggunakan Meteran Dorong  
Sumber : Dokumentasi lapangan , Sabtu 11 Juli 2026

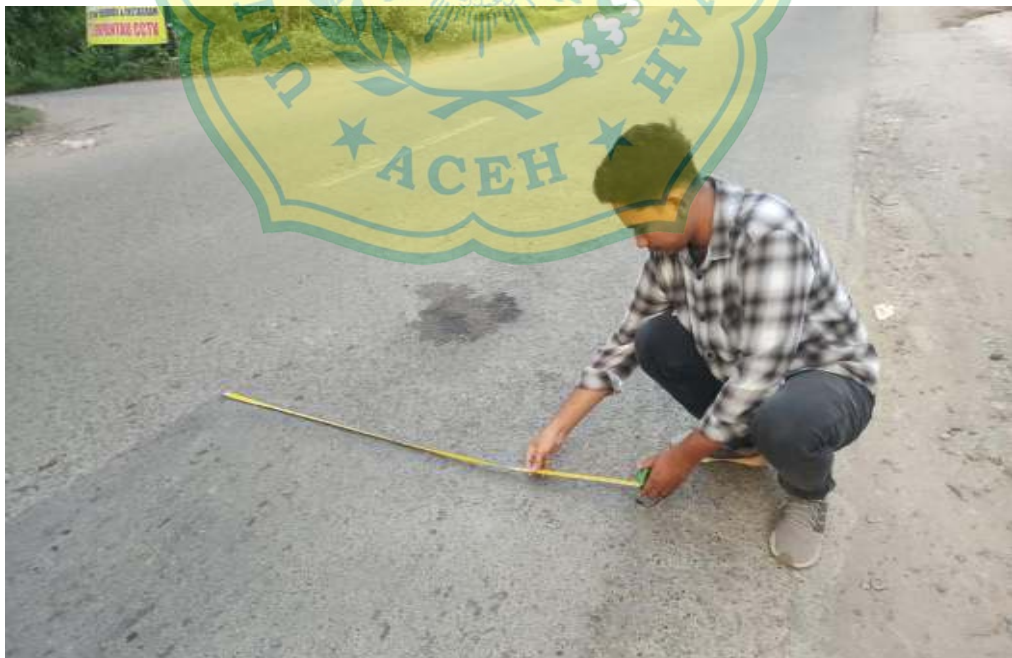
Gambar A.3.6 Proses Pengukuran Kerusakan Tambalan Pada STA 1+700  
Sumber : Dokumentasi lapangan , Sabtu 11 Juli 2026

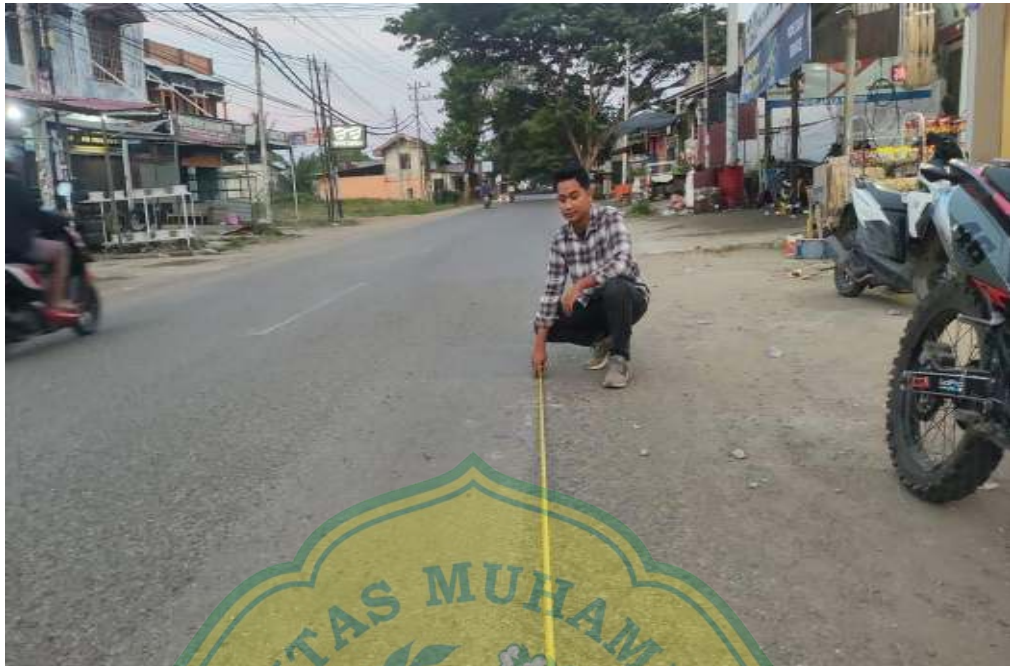
Gambar A.3.7 Proses Pengukuran Kerusakan Tambalan Pada STA 1+100  
Sumber : Dokumentasi lapangan , Sabtu 11 Juli 2026

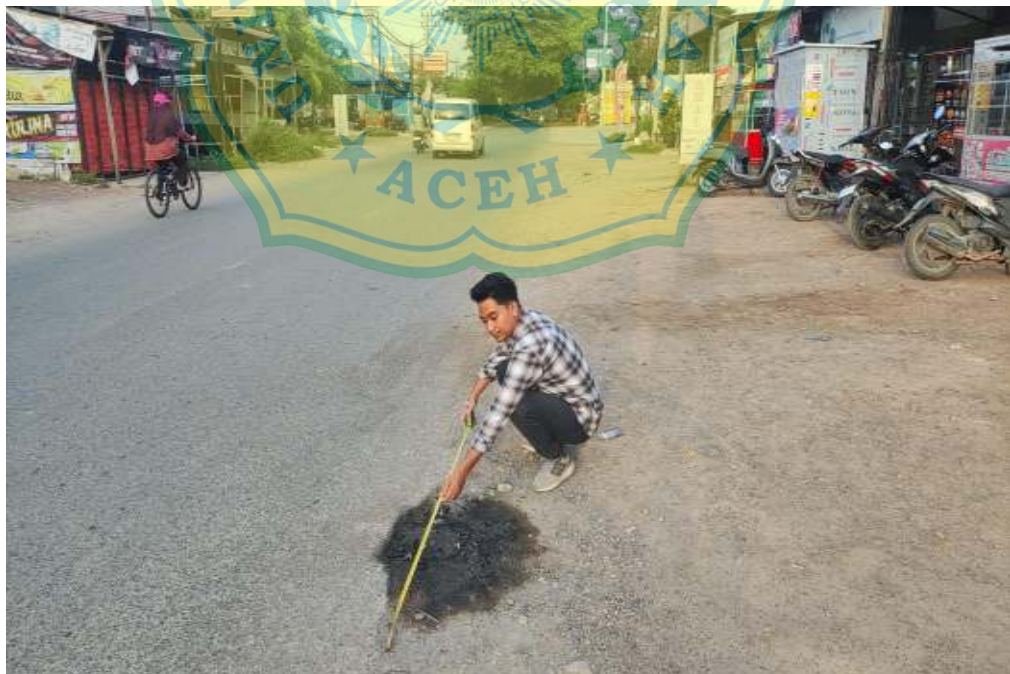
Gambar A.3.8 Proses Pengukuran Kerusakan Retak Tepi Pada STA 2+300  
Sumber : Dokumentasi lapangan , 4 Mei 2026
